Chers donateurs-trices et amis-es du chemin de fer-musée Blonay-Chamby,

Chronique illustrée des travaux :

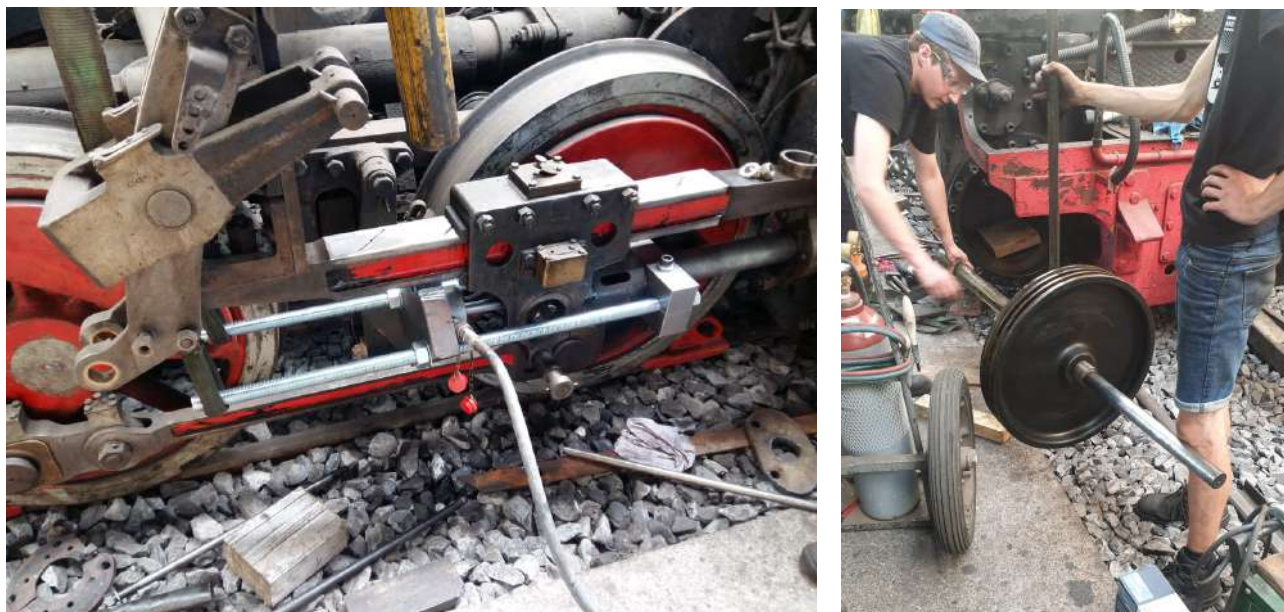
Démontage des crosses et des pistons basse pression (BP).

Pour débiter, un appareil sur mesure a dû être fabriqué afin de pouvoir “décrosser”, c’est-à-dire séparer la crosse de la tige de piston. Un vérin hydraulique, maintenu par une solide plaque de 40mm d’épaisseur appuyée contre la crosse, permet d’appliquer une force de 18 tonnes contre la tige de piston. La crosse est chauffée au chalumeau moins d’une minute, le tout est suivi d’un gros choc : ça y est, c’est décrossé !

Ensuite, les crosses, glissières et pistons ont été démontés ainsi que les couvercles de cylindres arrière et les garnitures d’étanchéité. Ici, l’usure est de manière générale “normale”, ce qui permettra de conserver la majorité des pièces d’origine. Les cylindres haute pression (HP) devront être alésés, les tiges de pistons et tiroirs seront rectifiées. Ces travaux qui nécessitent des machines outils spécifiques remontant à la belle époque de la traction vapeur seront effectués à Meiningen.

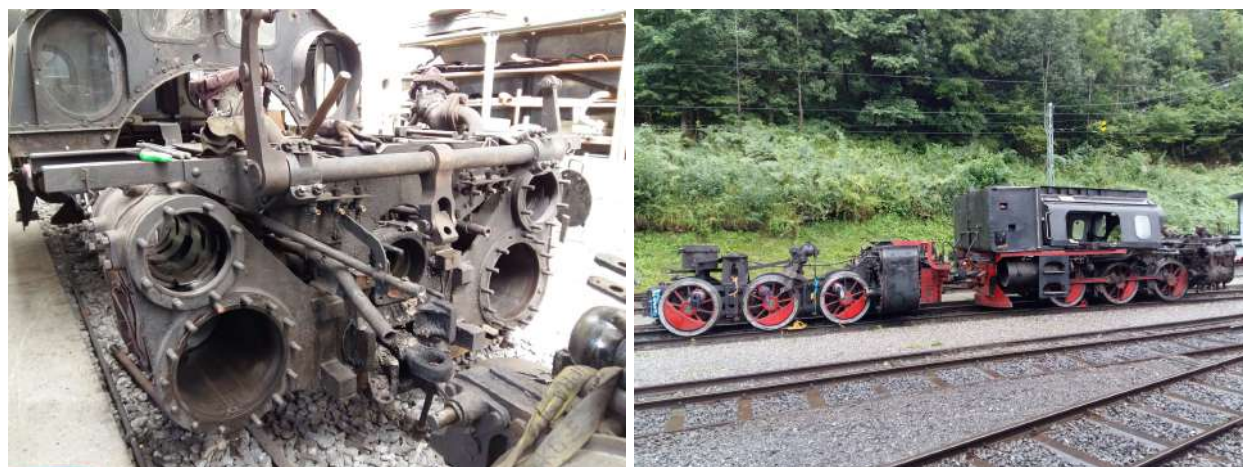
Les 2 châssis ont été séparés après démontage des conduites de frein, commandes mécaniques, conduits de vapeur et enfin l’attelage des 2 châssis, non sans peine, puisque le tout est maintenu tendu par un puissant ressort. Nous pensons que cette manœuvre n’a plus été effectuée depuis les années 40-50. Nous remarquons ici une forte usure, recouverte d’une épaisse couche de cambouis...

Les 2 châssis découplés, une vision très inhabituelle d'une locomotive à vapeur...

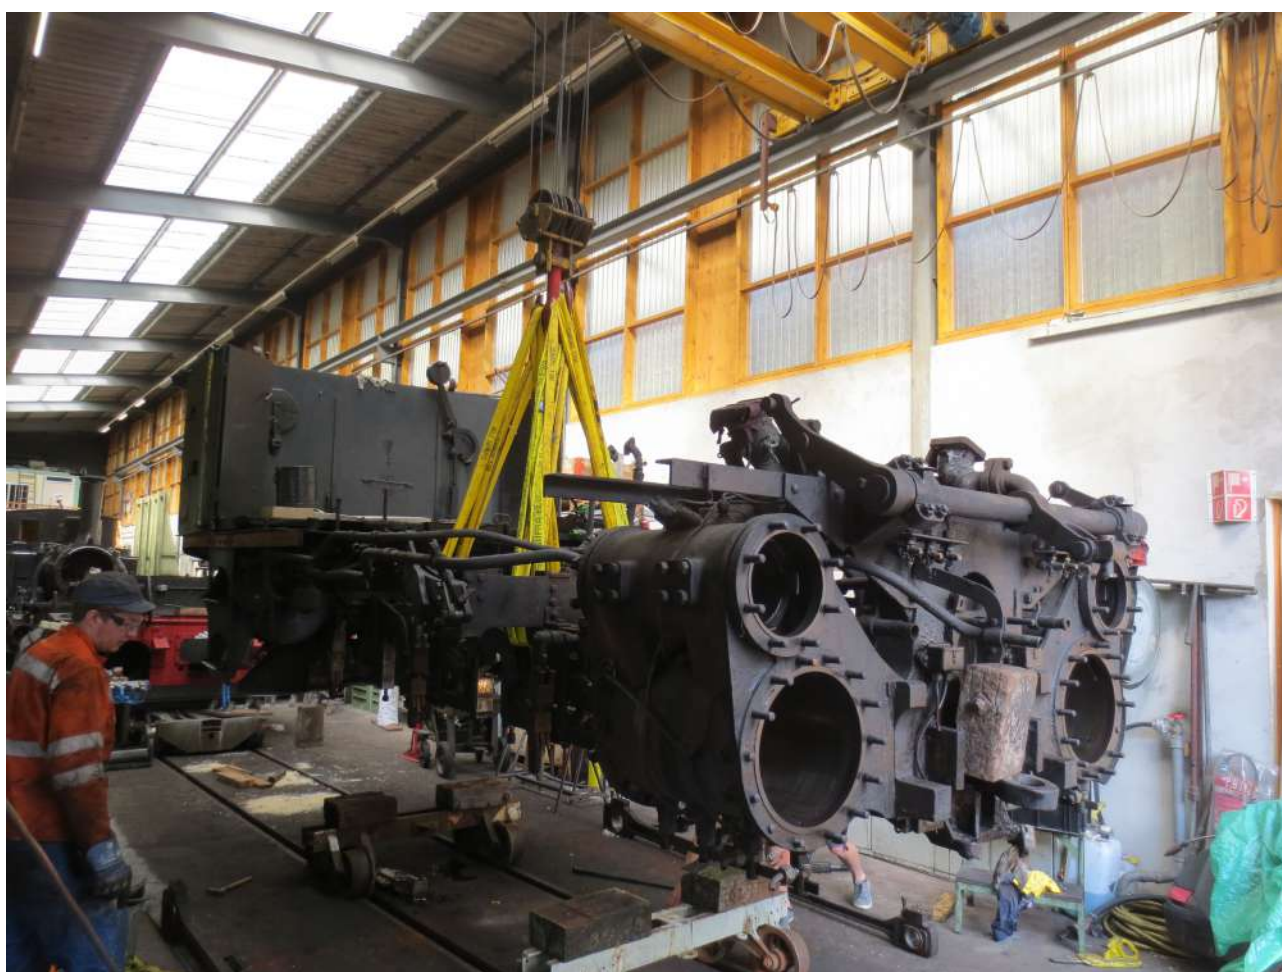
Tel un puzzle, on retire tour à tour les bielles d'accouplement, le cendrier, la timonerie de frein et les entretoises de boîtes d'essieux afin de libérer les essieux. Une forte usure au niveau des boîtes d'essieux nécessitera beaucoup de travail. C'est ainsi que les essieux ont ensuite rejoint l'atelier de Meiningen où ils seront reprofilés. Les boîtes d'essieux seront remises à neuf en raison d'une usure excessive.

Levage du châssis HP à l'aide du palan afin de démonter les essieux.

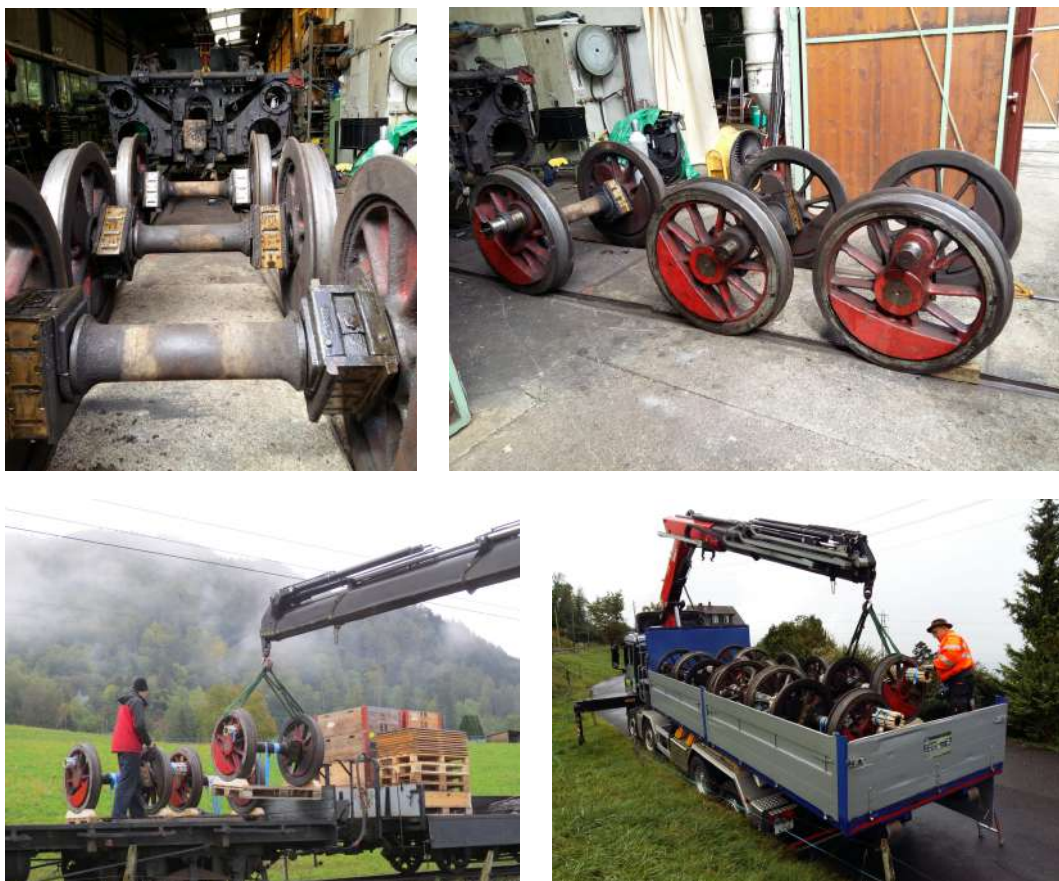
Les 6 essieux après démontage en compagnie de ceux de la BAM 6 et chargement sur le camion qui les transportera à l'atelier Dampflokwerk Meiningen (DE).

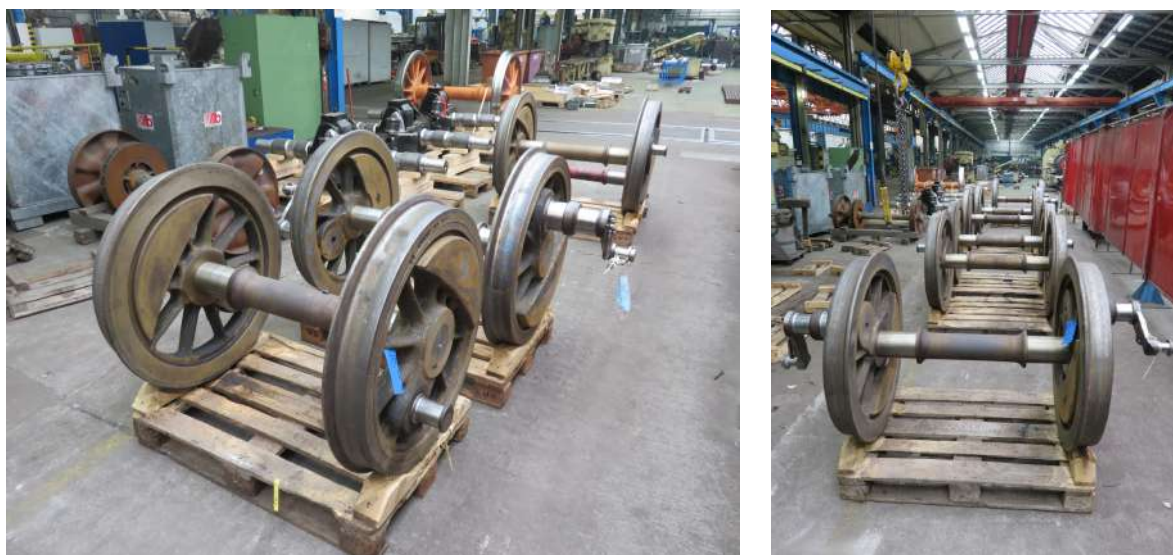
Les essieux lors de notre visite à Meiningen. Ils ont été décapés, contrôlés et mesurés afin de dresser le cahier des charges.

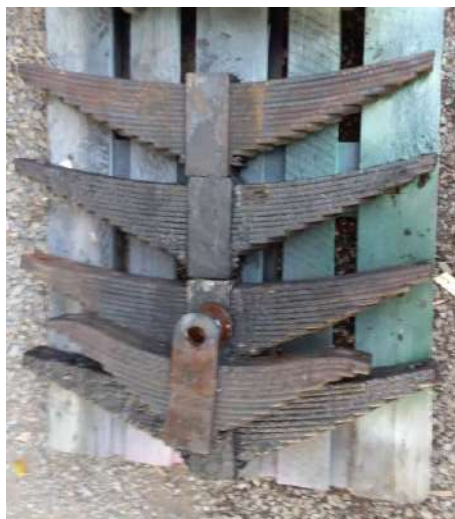
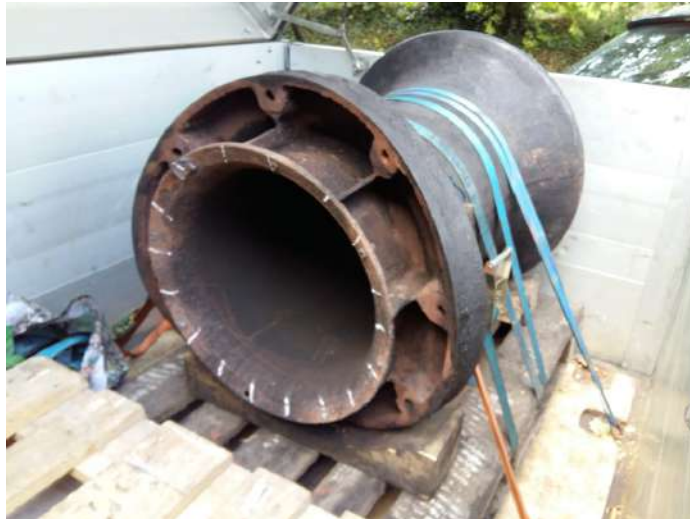
Les ressorts à lames et la cheminée avant leur départ en révision.

Les travaux se sont ensuite poursuivis avec le démontage des ressorts de suspension. Ici aussi, une forte usure nécessitera le remplacement de nombreuses pièces telles que les balanciers et chandelles de suspensions. Les ressorts à lames ont été révisés chez notre sous-traitant habituel et partenaire, Bieri Federn- und Bremsenservice à Kriens. La cheminée fissurée a été envoyée en réparation chez notre partenaire TecnoLab Maintenance Industrielle SA. Cette entreprise est capable de procéder à des réparations par soudage sur des pièces en fonte, technique plus économique que le coulage de pièces neuves, ce qui a déjà permis de sauver plusieurs pièces de la BAM 6.

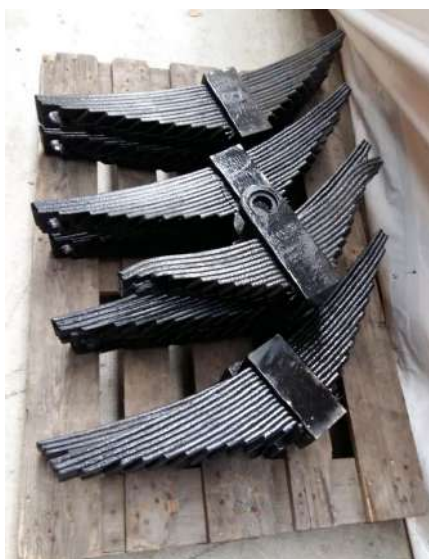
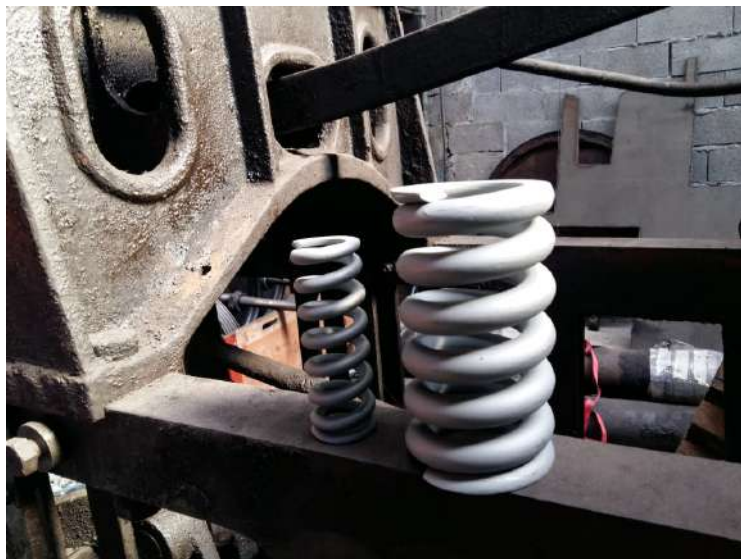
Les ressorts à lames ont été révisés et les ressorts hélicoïdaux ont été intégralement remplacés.

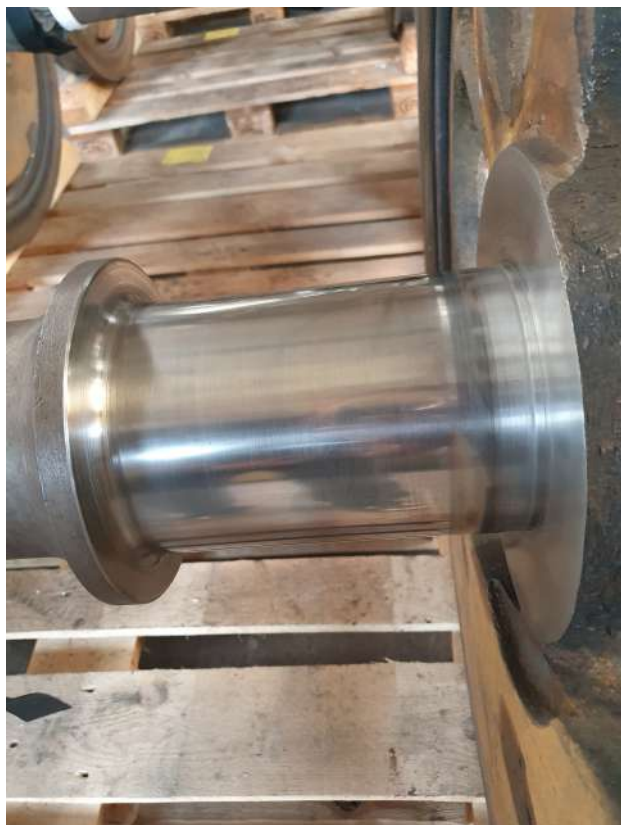
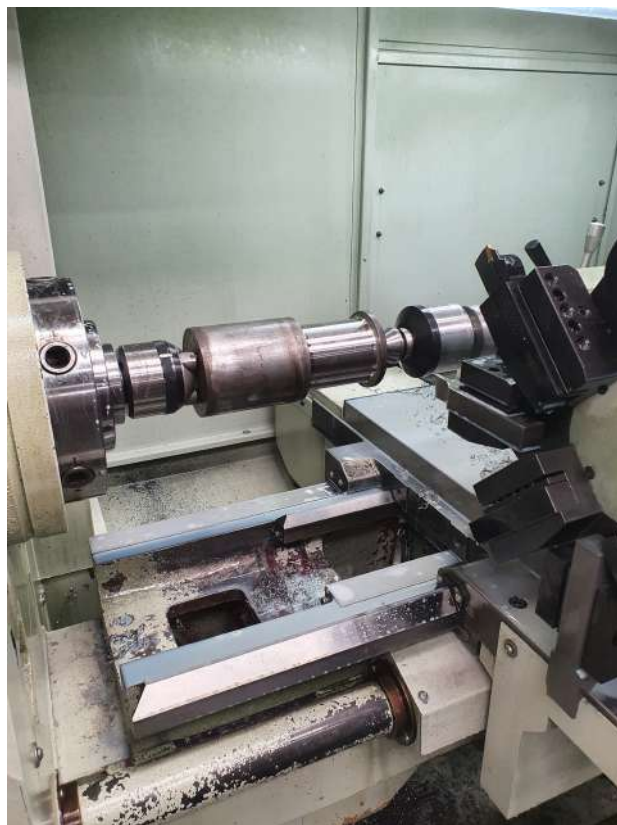
Les fusées des essieux ont été réusinées, comme les manetons, ici sur le tour CNC de l'atelier de Meiningen.

Les travaux sur les essieux ont bien avancés à l'atelier Dampflokwerk Meiningen. Les portées importantes des essieux ont pu être réusinées, les manetons ont pu être démontés à la presse hydraulique (pas moins de 35 tonnes sont nécessaires...) et ont pu être rectifiés. Un maneton doit cependant être remplacé. Après le remontage de ces derniers, les roues vont être reprofilées. Avec la visite à Chaulin de 3 techniciens de cet atelier, les dessins pour les nouvelles pièces des boîtes d'essieux ont pu être validés. Le cahier des charges pour les travaux sur les châssis a pu être dressé. Les 2 châssis seront démontés durant les vacances d'été et seront envoyés par camion à Meiningen d'ici septembre.

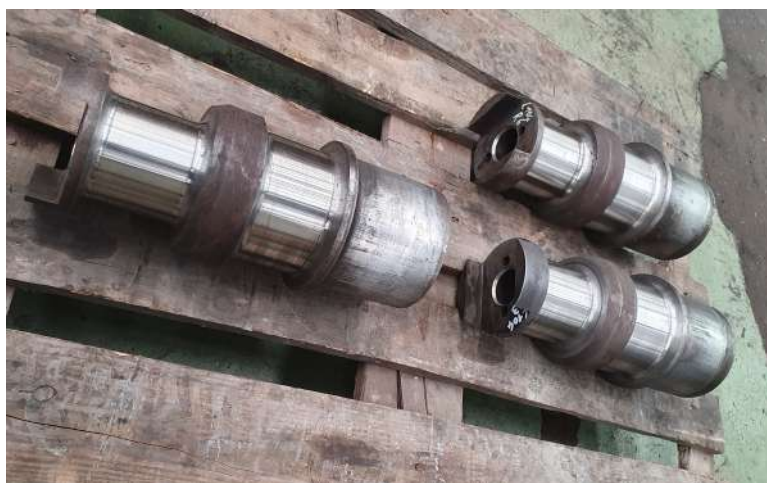
3 des 4 manetons moteurs après rectifiage. Le dernier doit être remplacé.
